キーワード： 耐震防災と宅地耐震化，擁壁の劣化，地盤改良と地盤補強

研究・地域連携活動の背景・目的

熊本地震でも盛土造成地等で多くの宅地被災が発生しています。国土交通省では、平成18年度より宅地造成地の耐震化推進事業を創設しています。宅地防災・減災を図るために、既存擁壁の実態調査を行い、劣化の程度を推定し、補強方法や維持管理手法などの対策を検討します。

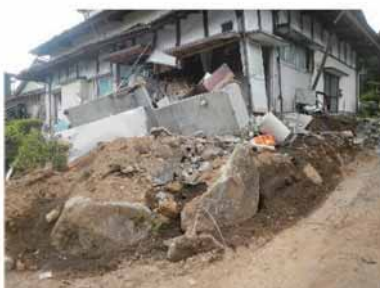
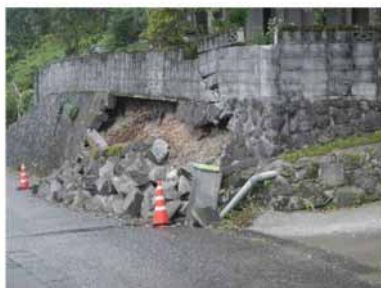
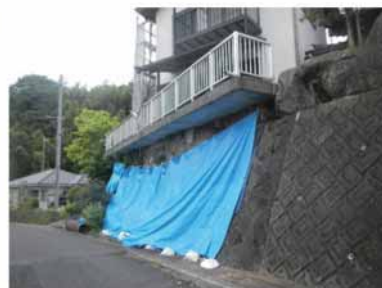
兵庫県南部地震、東北地方太平洋沖地震、熊本地震でも宅地擁壁の損壊は散見されています。「不適合擁壁」として区分される玉石積み擁壁、空積み擁壁、張出床板付擁壁などの被害も多数確認されています。このように、鹿児島県に多数確認されるタイプの擁壁の確認と安定性を確認することが期待されています。
